## Акт осмотра имущества гражданина

проведен 15 мая 2025 г.

Объектом осмотра является автомобиль HYUNDAI СОЛЯРИС, зарегистрированный на Демченко Оксану Петровну.

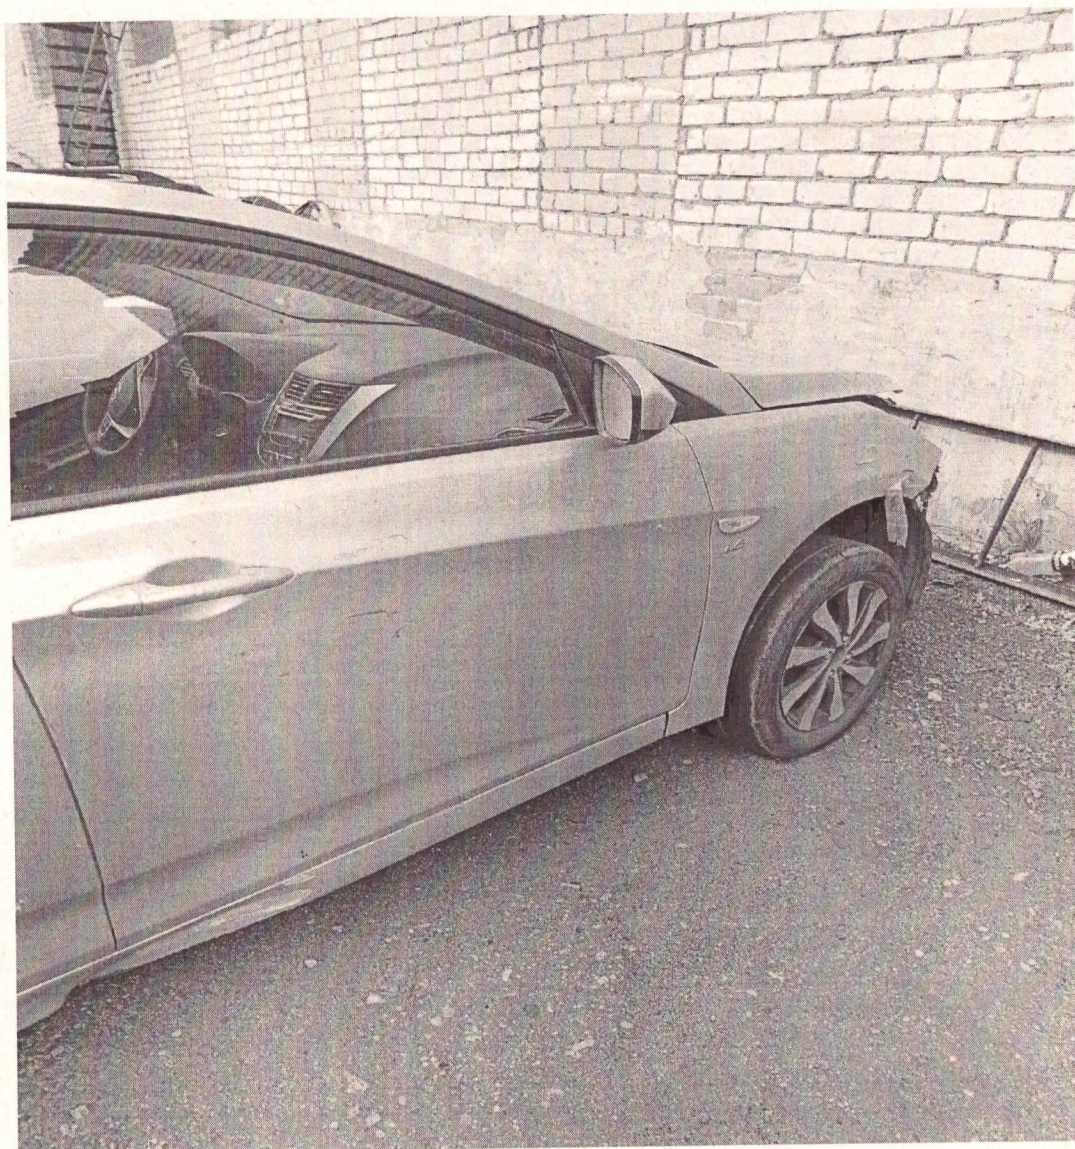
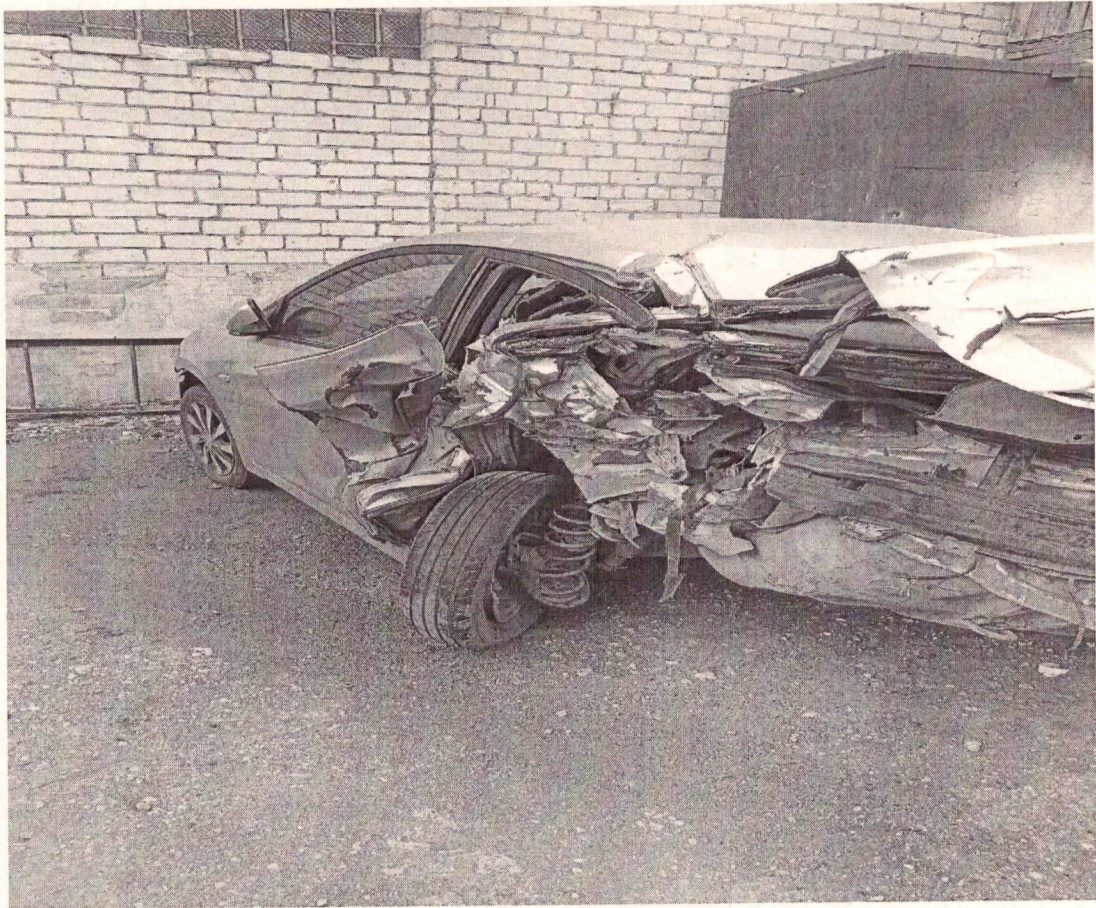
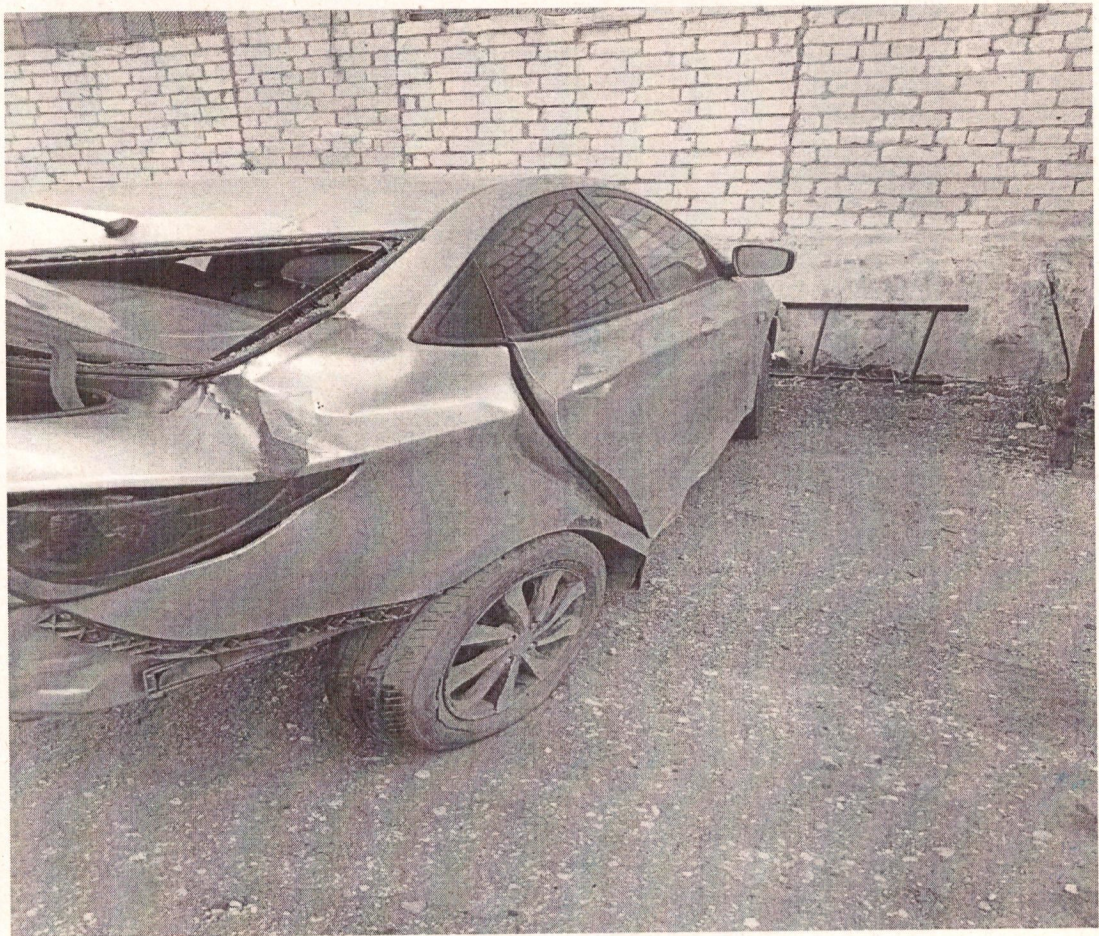
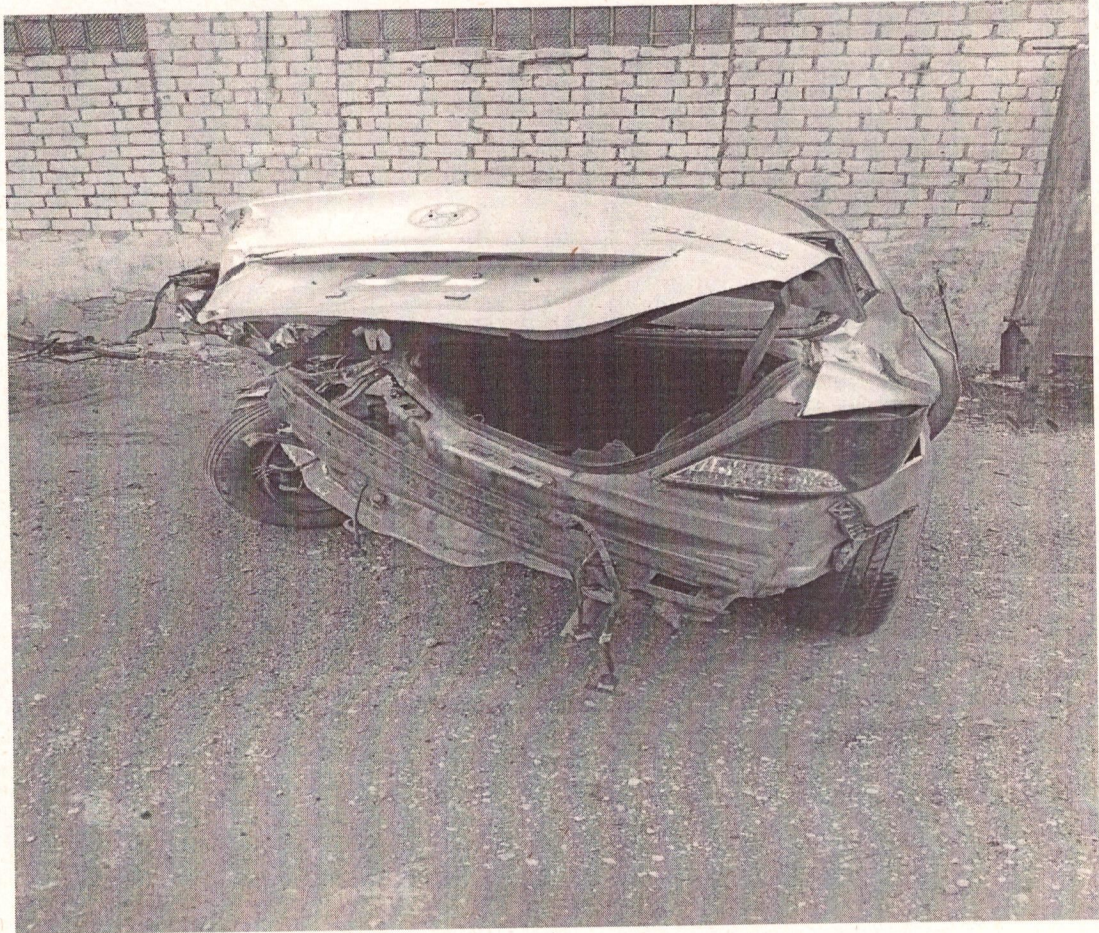
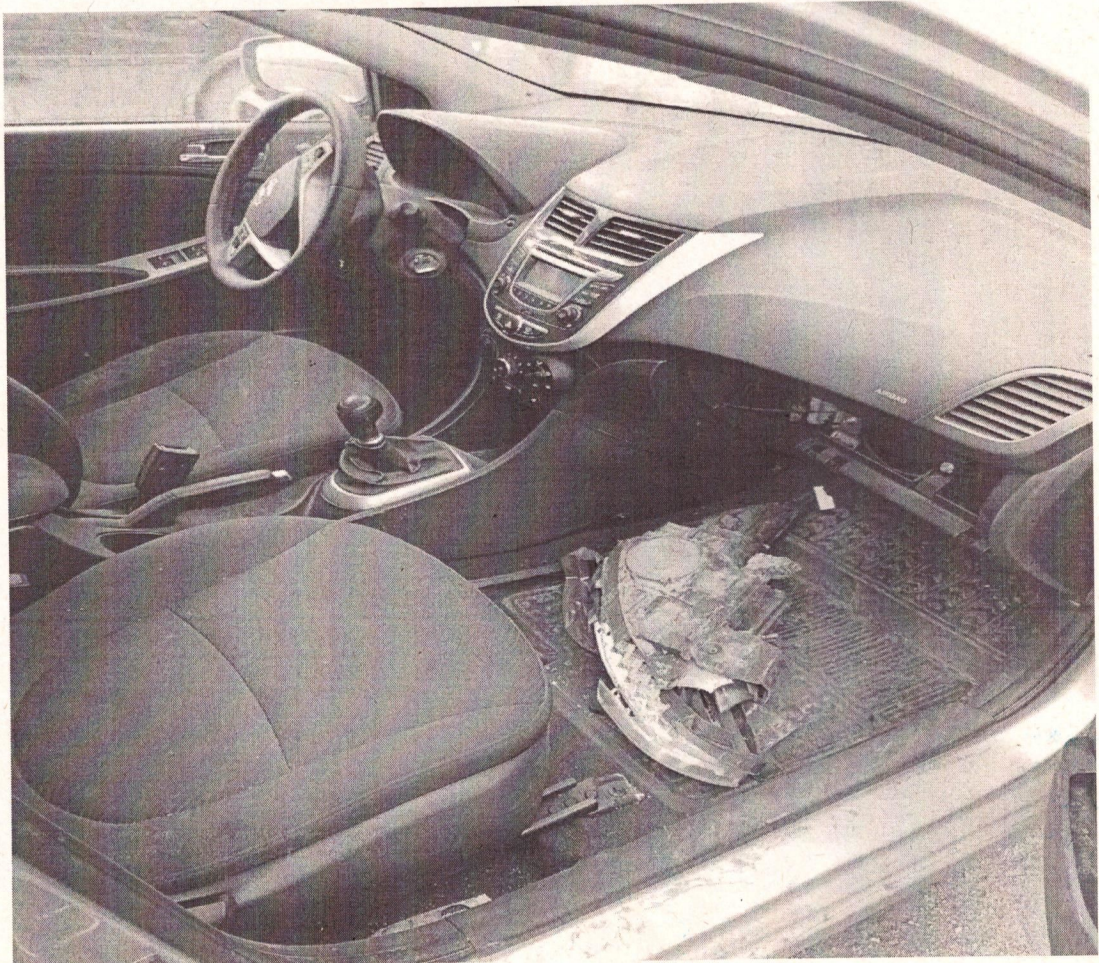
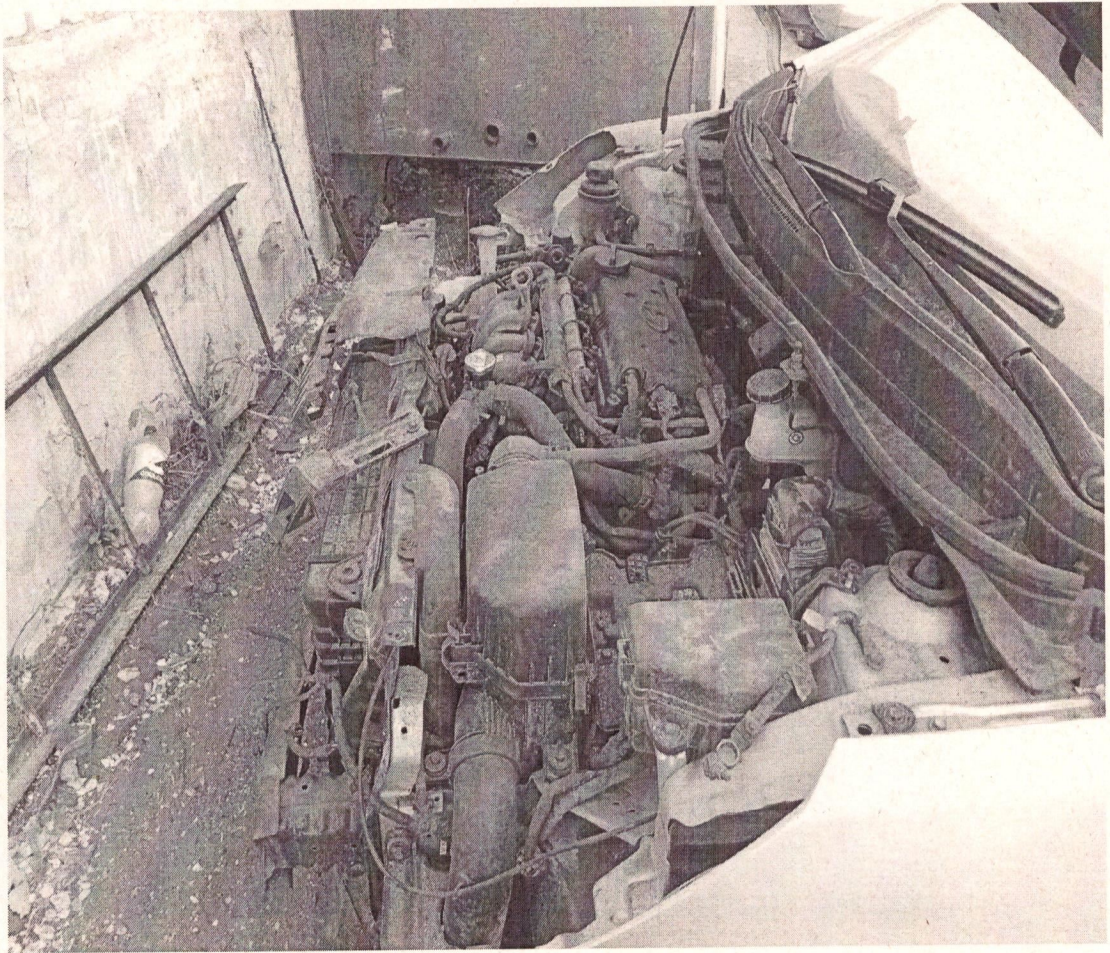
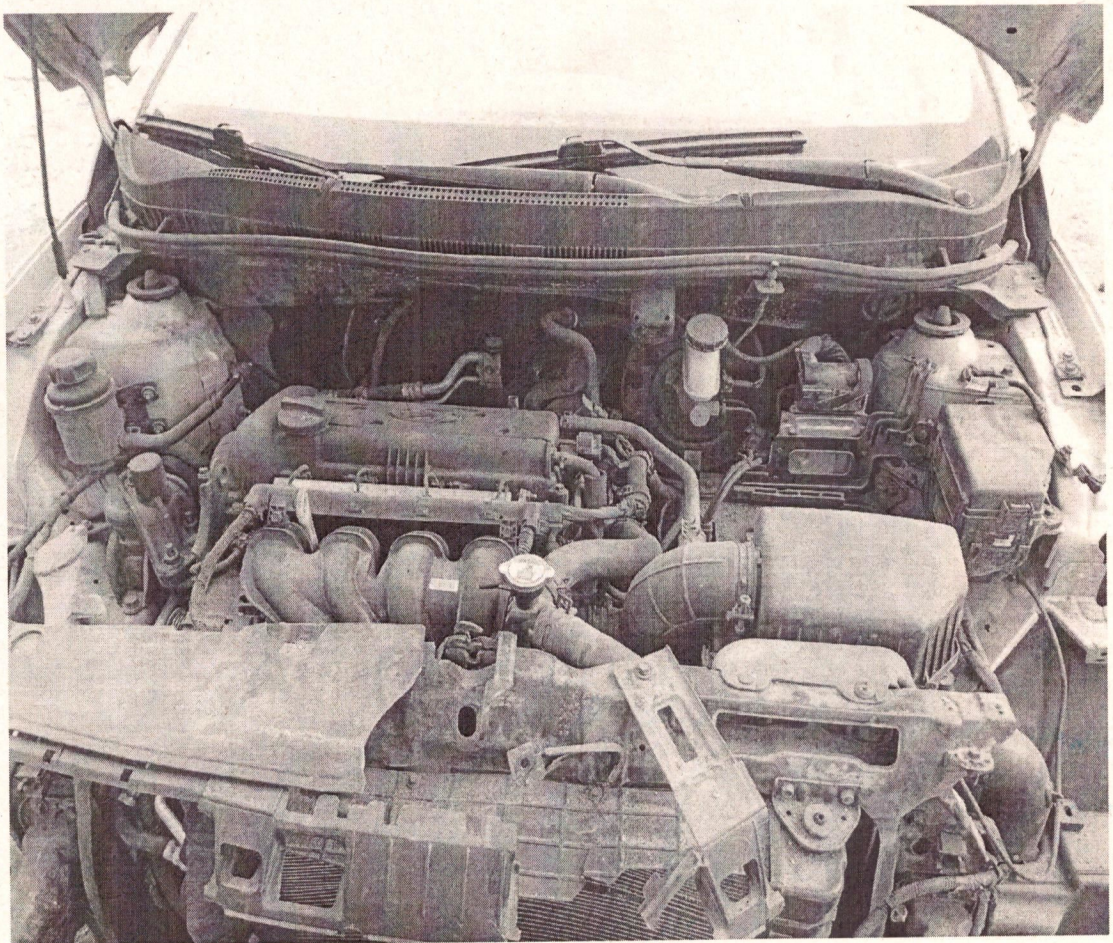
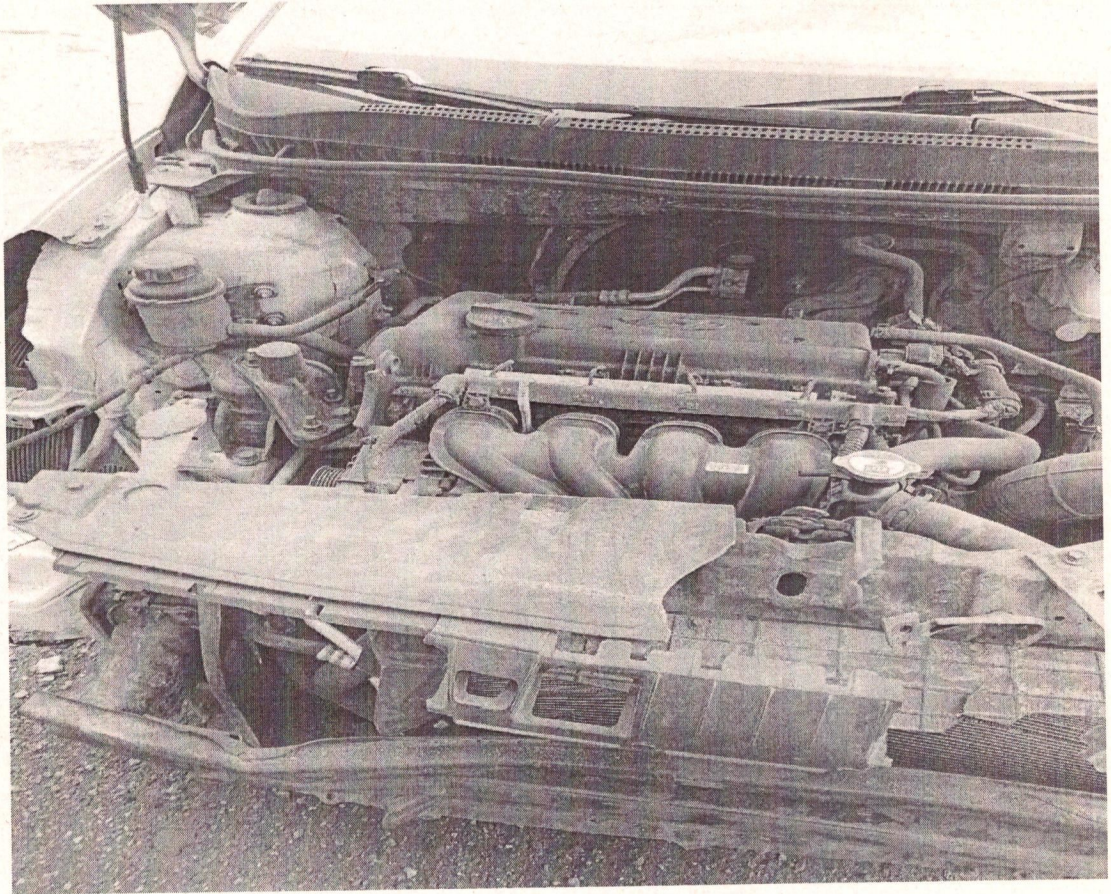
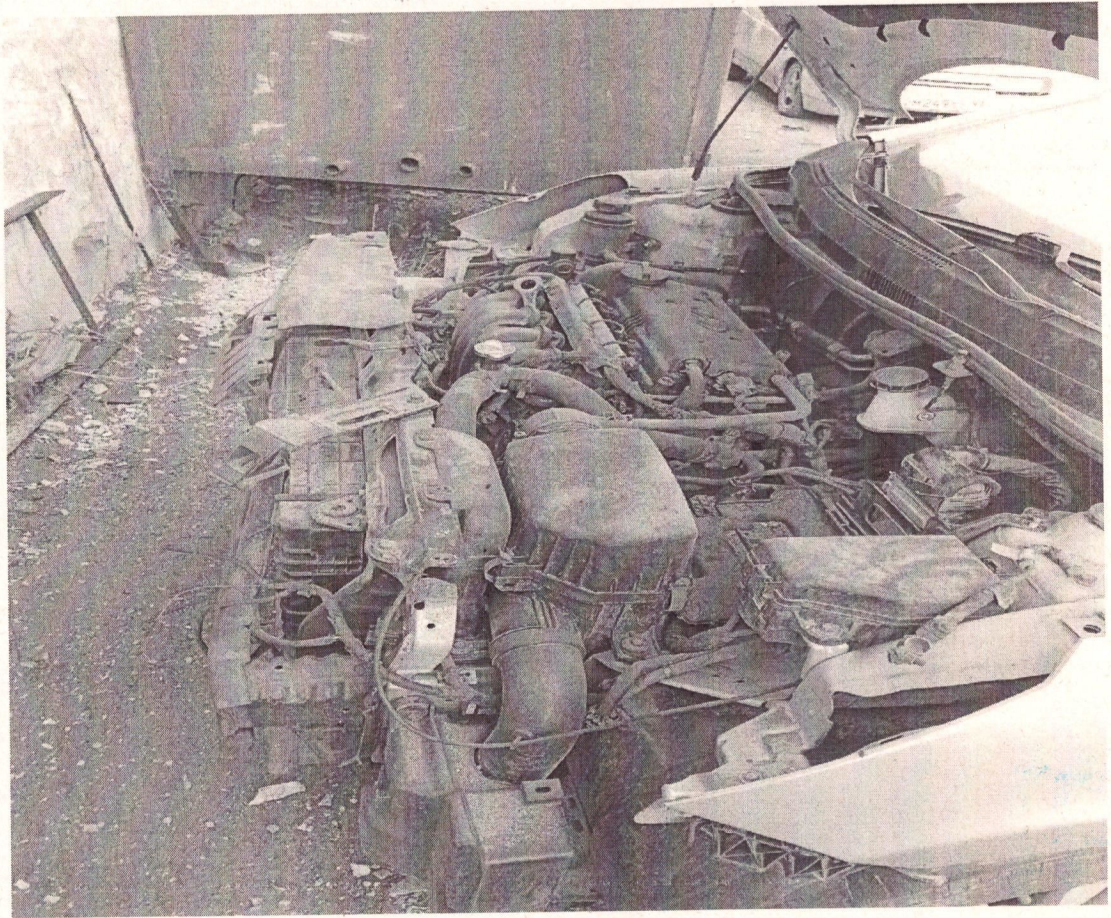
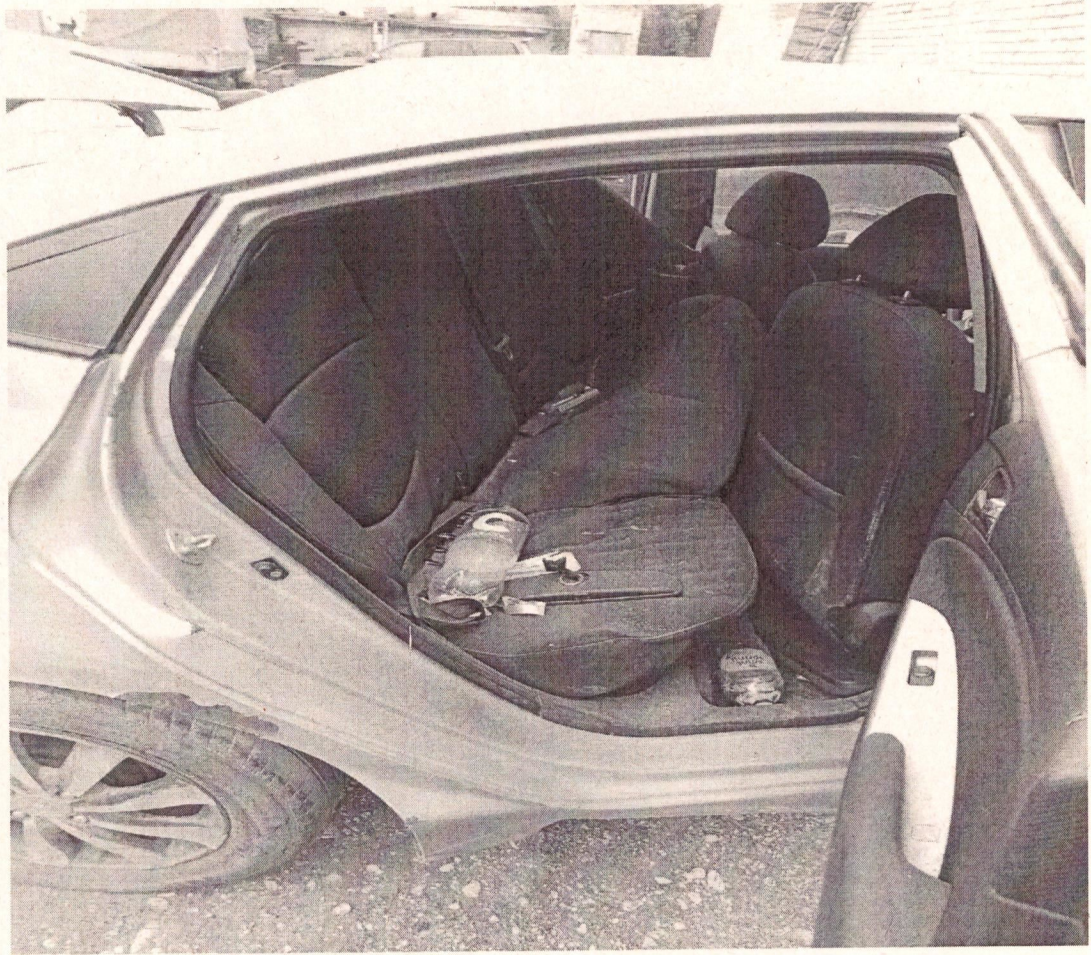
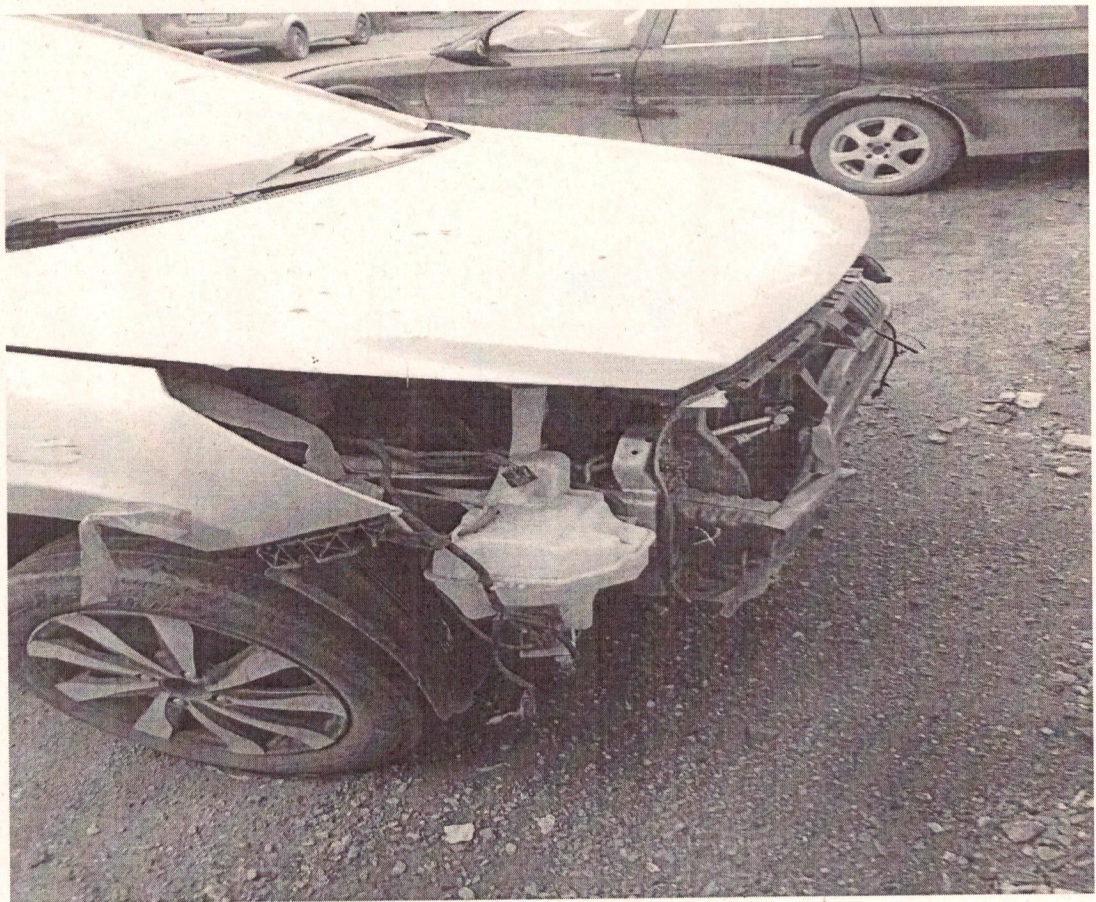
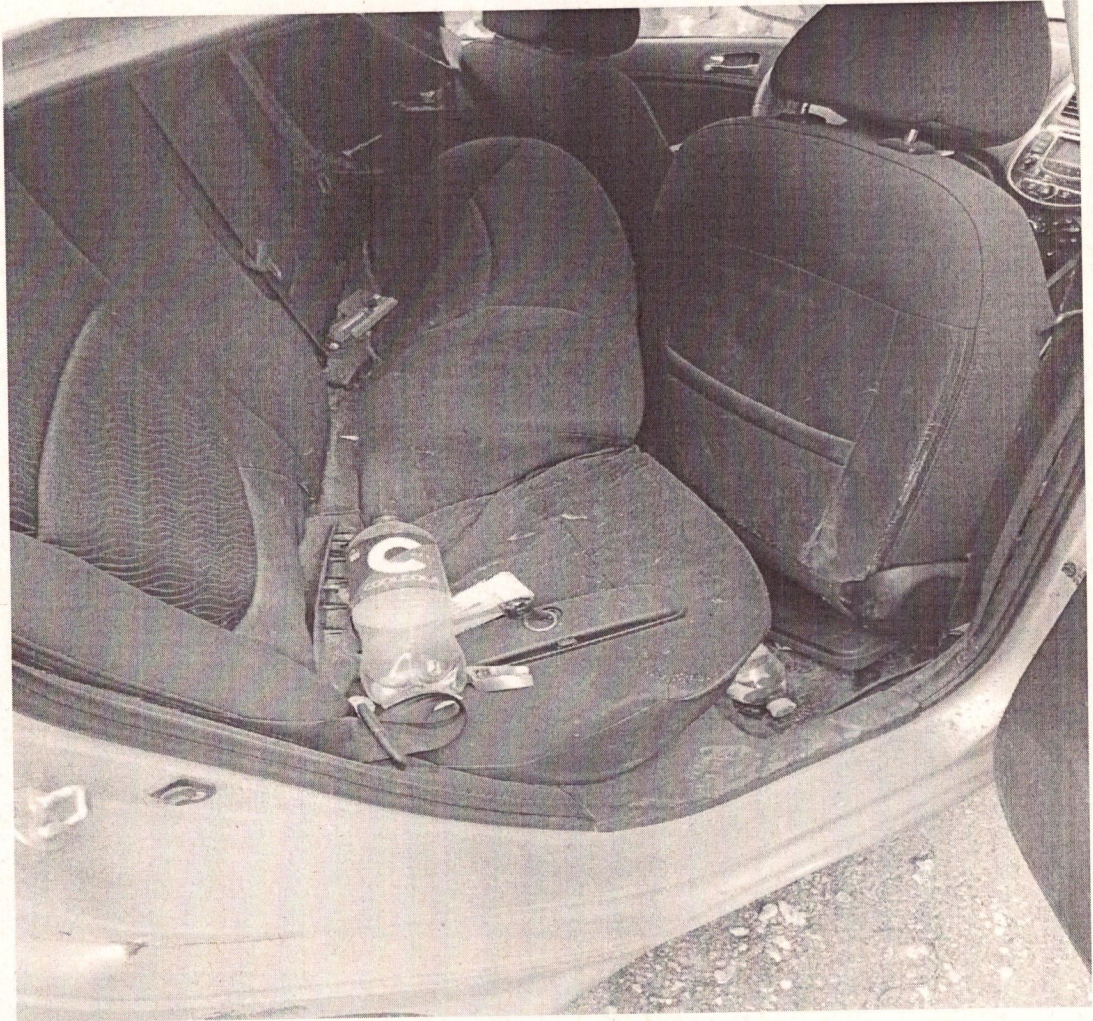
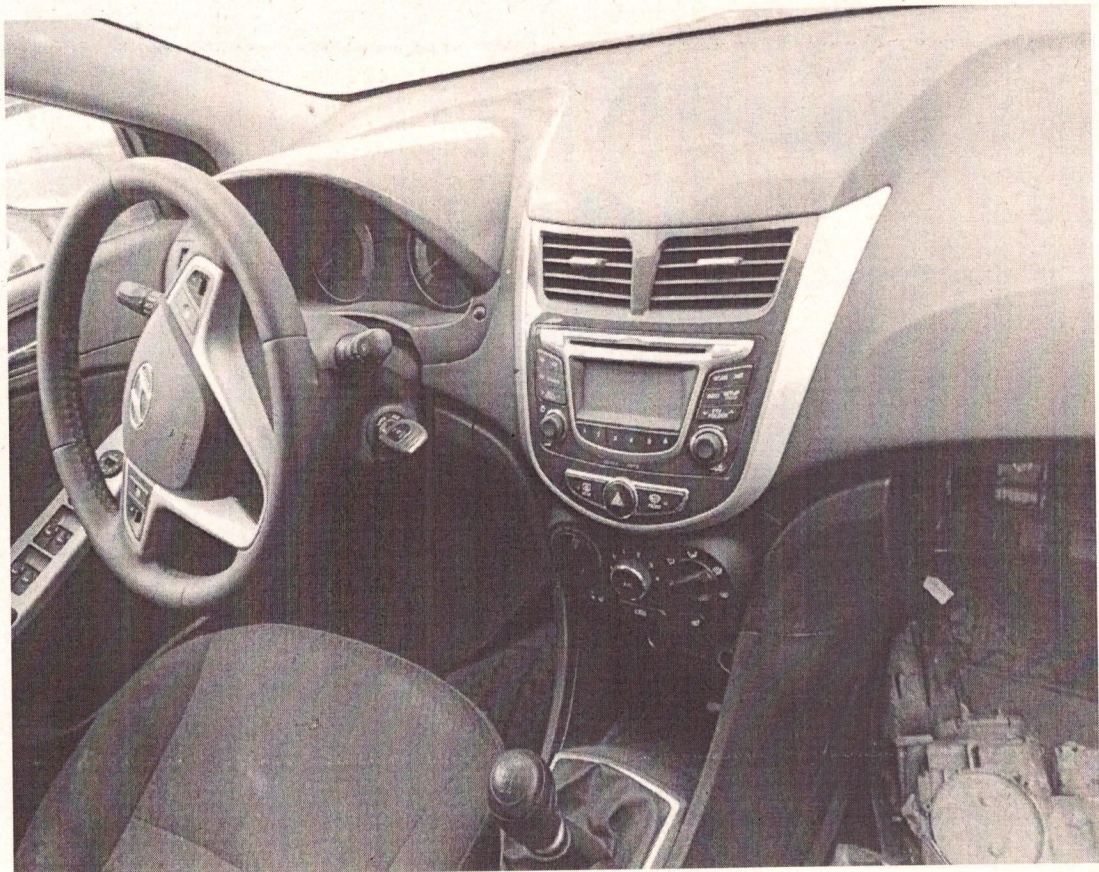
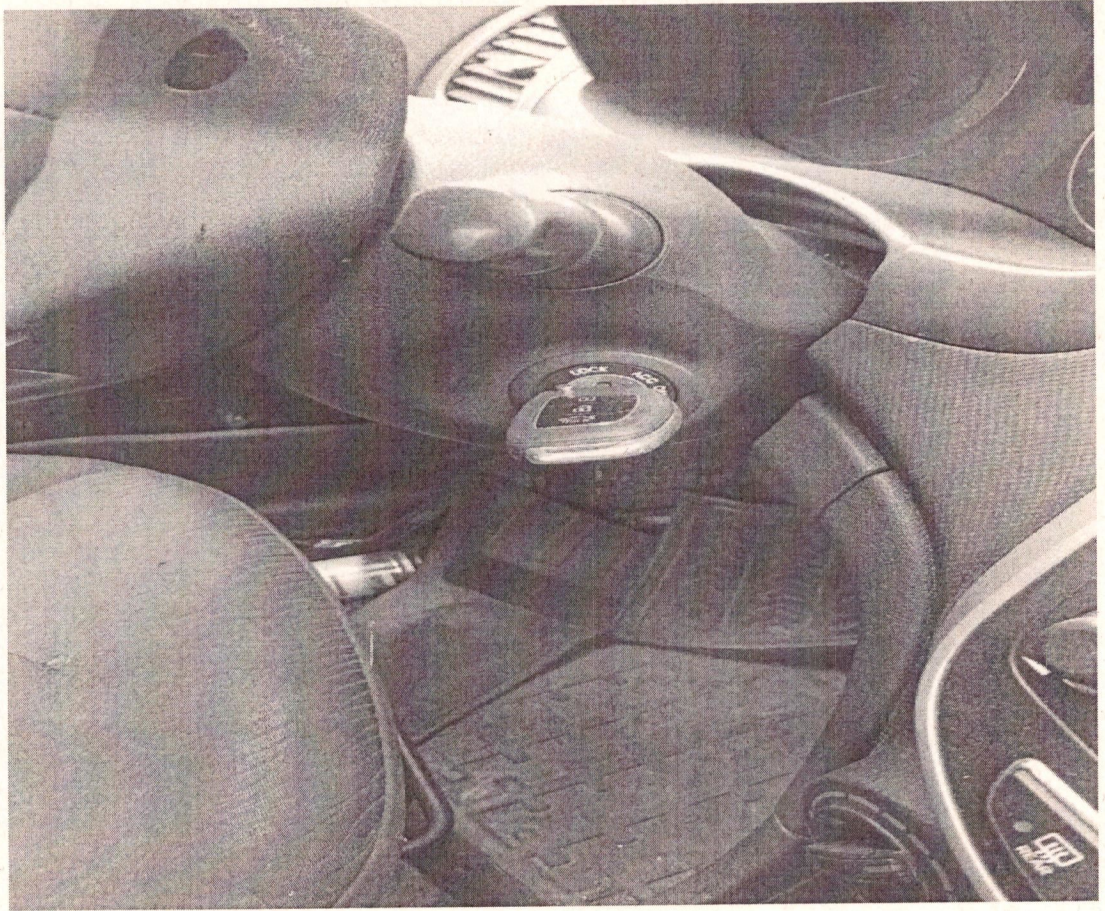
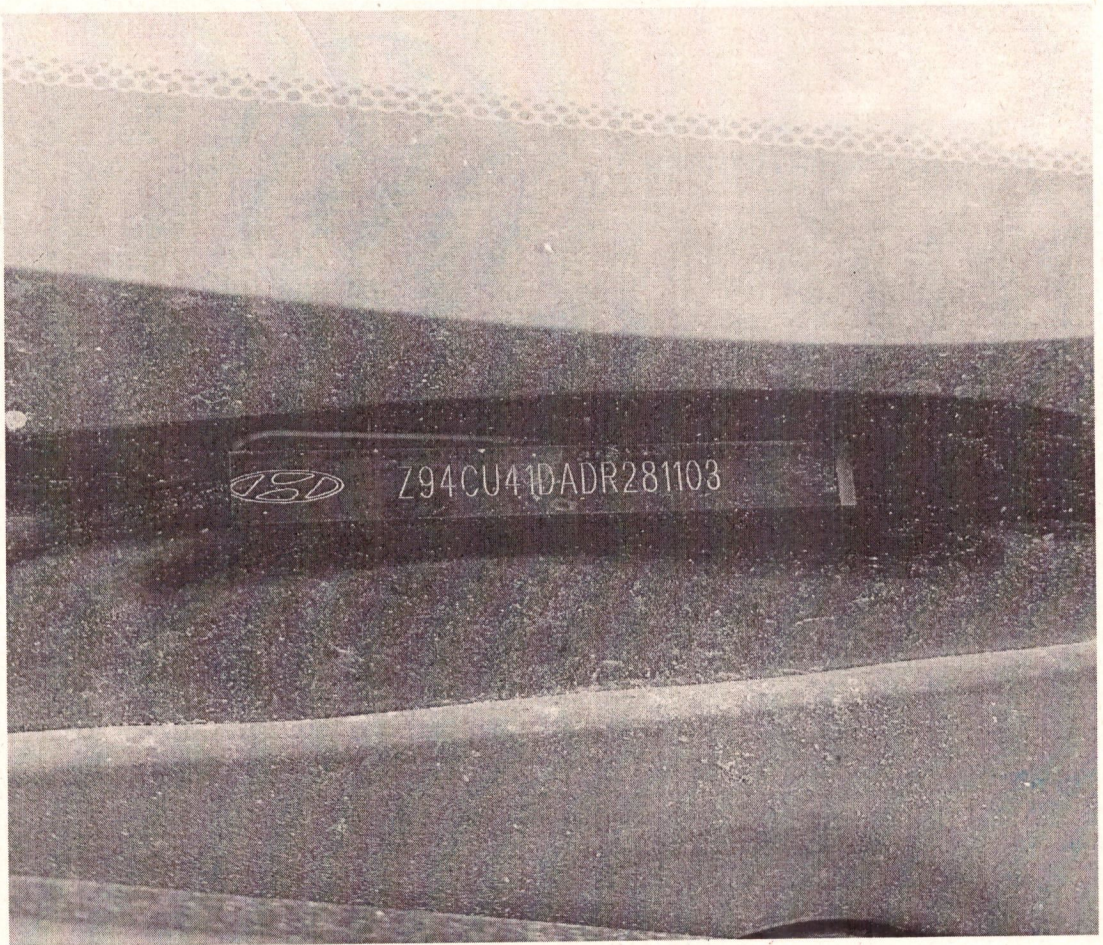
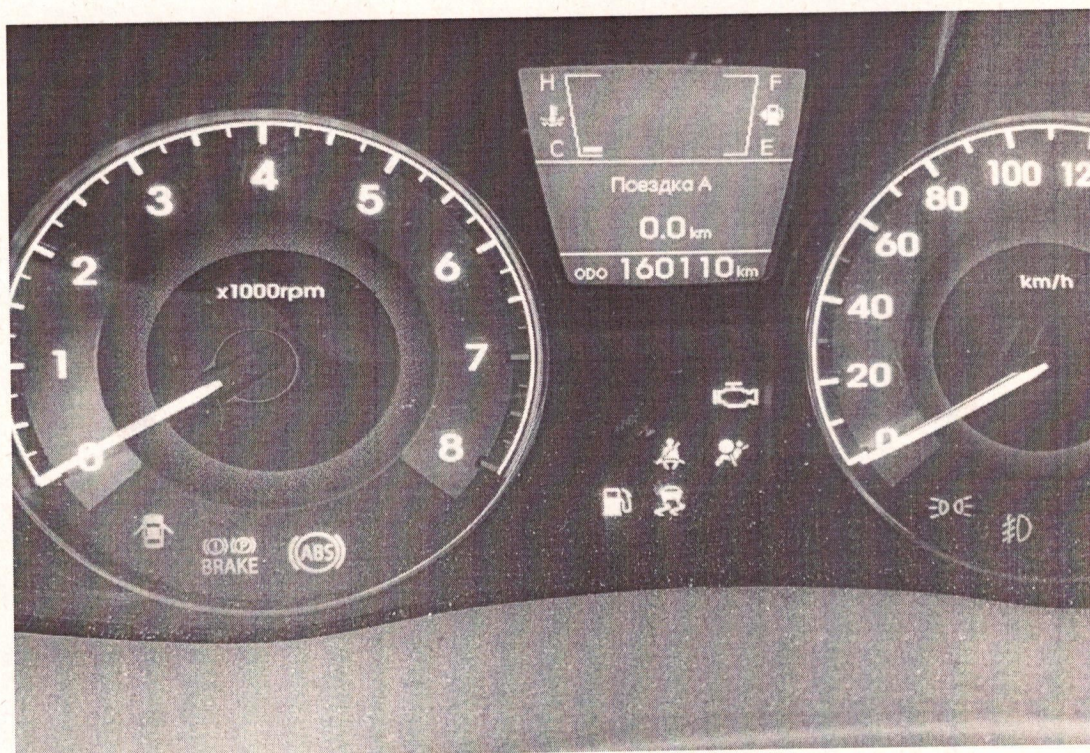
Визуально: автомобиль после дорожно-транспортного происшествия, подушки безопасности не сработали, геометрия кузова нарушена, имеются различные повреждения на каждом элементе кузова, подтекание технических жидкостей, общее состояние неудовлетворительное.

Детальным осмотром установлено: замятие, деформация, перекося задней части кузова; отсутствие переднего и заднего бамперов; деформация заднего усилителя бампера; деформация переднего усилителя бампера; деформация правого заднего крыла; замятие, деформация, перекося левого заднего крыла; деформация задней балки; деформация, смятие левого амортизатора; деформация левой верхней подкладки пружины; замятие левой нижней опоры пружины; деформация, замятие, перекося левой задней двери; отсутствие заднего стекла; отсутствие стекла левой задней двери; разрывы и деформация правой задней фары; отсутствие задней левой фары; отсутствие правой передней фары; деформация, замятие, перекося крыши; деформация, замятие повреждение лакокрасочного покрытия и коррозия по всему кузову автомобиля; деформация крышки багажника; деформация, замятие топливного бака; замятие левой передней двери; не исправны

тормоза; деформация порогов и их значительная коррозия; расколот левый задний диск колеса. В салоне: отсутствует крышка бардачка, сломано зеркало заднего вида, обивка сидений протерта, деформация, замятие, перекос заднего пассажирского ряда сидений. Моторный отсек: отсутствие аккумулятора, повреждения высоковольтных проводов; течь сальника распредвала; течь переднего и заднего сальника коленвала; течь прокладки масляного поддона; течь сальника правого внутреннего шруса; разрыв пыльника переднего левого наружного шруса; передний правый ступичный подшипник имеет критический износ; имеется износ тормозных дисков на максимально минимальную толщину; неисправен датчик АБС переднего правого колеса; неисправен тормозной цилиндр на заднем правом колесе; неисправен вакуумный усилитель тормозов.
