Акт осмотра а/м  
№ 1738834511162  
от 06.02.2025 12:35 МСК

## Skoda Yeti

C222KB 198

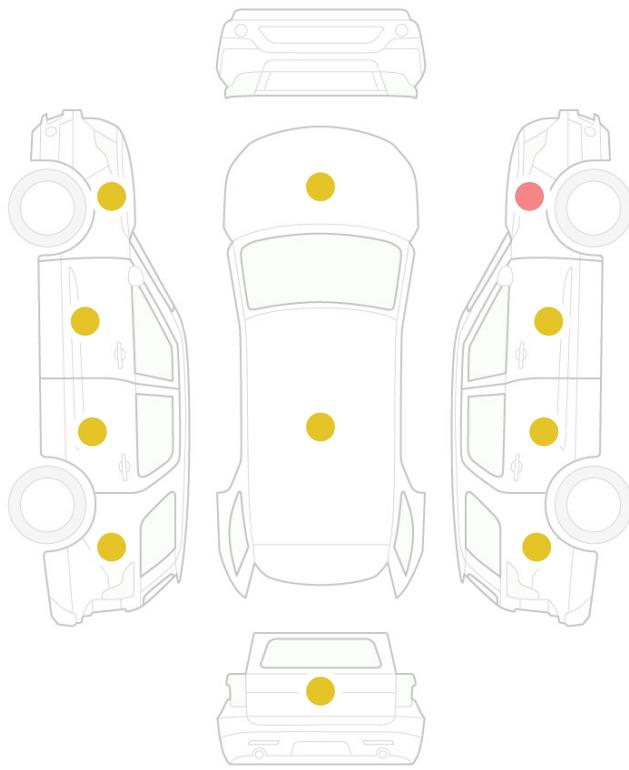
### КАПОТ

От 217 до 234 мкм

### КРЫША

От 219 до 293 мкм

### ЛЕВОЕ ПЕРЕДНЕЕ КРЫЛО

От 213 до 227 мкм

### ЛЕВАЯ ПЕРЕДНЯЯ ДВЕРЬ

От 208 до 214 мкм

### ЗАДНЯЯ ЛЕВАЯ ДВЕРЬ

От 261 до 311 мкм

### ЗАДНЕЕ ЛЕВОЕ КРЫЛО

От 221 до 253 мкм

### КРЫШКА ИЛИ ДВЕРЬ БАГАЖНИКА

От 290 до 312 мкм

#### ЗАДНЕЕ ПРАВОЕ КРЫЛО

От 264 до 272 мкм

#### ЗАДНЯЯ ПРАВАЯ ДВЕРЬ

От 204 до 341 мкм

#### ПРАВАЯ ПЕРЕДНЯЯ ДВЕРЬ

От 222 до 241 мкм

#### ПРАВОЕ ПЕРЕДНЕЕ КРЫЛО

От 238 до 370 мкм

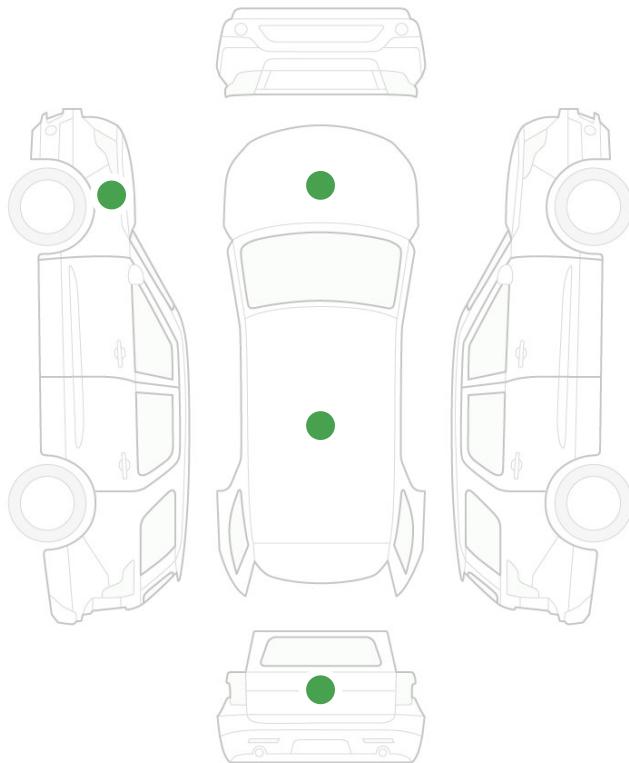
### Повреждения

#### КРЫША

Скол, Коррозия, Потертость

#### КРЫШКА ИЛИ ДВЕРЬ БАГАЖНИКА

Коррозия, Отсутствует элемент, Сломано

## КАПОТ

Царапина, Коррозия, Потертость

## ЛЕВОЕ ПЕРЕДНЕЕ КРЫЛО

Скол, Коррозия
