ЗАКЛЮЧЕНИЕ ЭКСПЕРТА

№ 23

ТАБЛИЦА ИЗОБРАЖЕНИЙ
К заключению эксперта № 23 от 11.03.2019

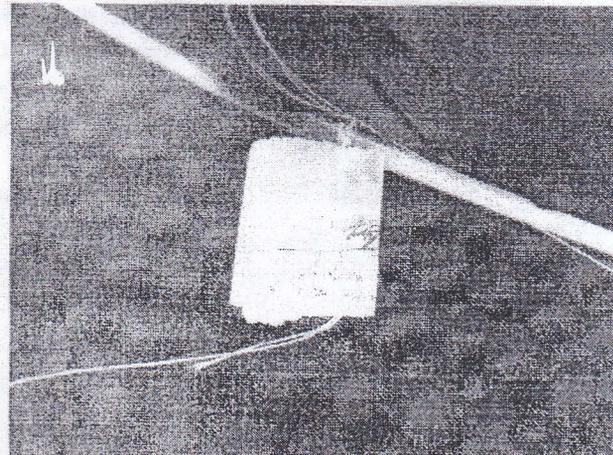
На экспертизу представлен легковой автомобиль Toyota Camry выпущенный на сборочном заводе фирмы TOYOTA MOTOR MANUFACTURING RUSSIA в 2013 году. Автомобиль оснащен 4-х дверным кузовом типа «седан», который окрашен лакокрасочным покрытием черного цвета. Силовой агрегат автомобиля укомплектован четырехцилиндровым бензиновым двигателем с рабочим объемом 2494см³ и автоматической коробкой переключения передач. Двери автомобиля, крышка капота и топливного бака обвязаны бечевой белого цвета, края которой оклеены отрезками белой писчей бумаги (см. приложение – таблицу, иллюстрацию №1, 2).

Изображение №2. Вид отрезков бумаги.

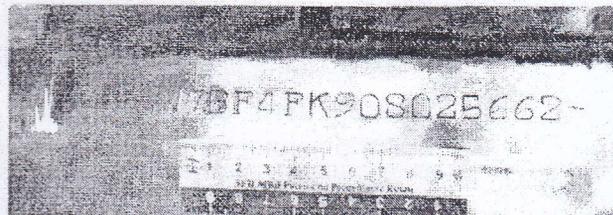
Поверхность номерной площадки не ровная, в месте расположения рельефных знаков имеет признаки постороннего механического воздействия в виде разнонаправленных, различных по ширине и протяженности трасс. Знаки в обозначении четкие, расположены на одной линии строки, одинаковым образом ориентированы, глубина нанесения и ширина обводки контуров равномерны (см. приложение – таблицу, иллюстрацию №4).

Изображение №4. Вид знаков номера кузова автомобиля после удаления краски.

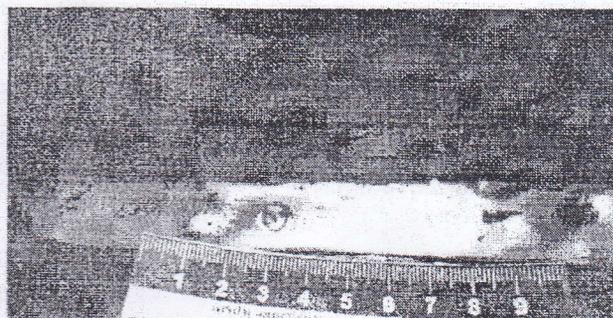
При исследовании мест крепления маркируемой панели к прилегающим кузовным деталям обнаружены элементы кустарных сварочных швов, в виде наплывов металла с последующей слесарной обработкой, составляющие замкнутый периметр относительно указанной панели (см. приложение – иллюстрация №5.6).

Совокупность полученных результатов позволяет сделать вывод о том, что заводское содержание маркировочного обозначения кузова автомобиля Toyota Camry, номер государственной регистрации транспортного средства Е 268 ВЕ | 82, подвергалось изменению путем вырезания (демонтажа) маркируемой панели со знаками первичного идентификационного номера с последующей установкой панели со знаками вторичного идентификационного номера «XW7B4FK90S025662» и замены номерной таблички на табличку изготовленную кустарно.

Изображение №5.

Изображение №6.

Изображения №№ 5 и 6. Вид кустарных сварочных швов в соединении маркируемой детали.

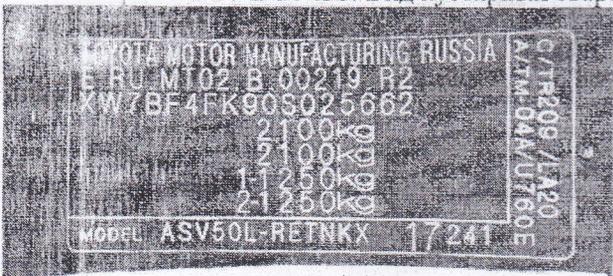
Фабричная номерная табличка изготовлена из искусственного материала в виде многослойной наклейки, расположена на левой средней стойке автомобиля и помимо прочей информации содержит обозначение номера кузова «XW7B4FK90S025662» (см. приложение – иллюстрация № 7).

Изображение № 7. Вид номерной таблички исследуемого автомобиля.

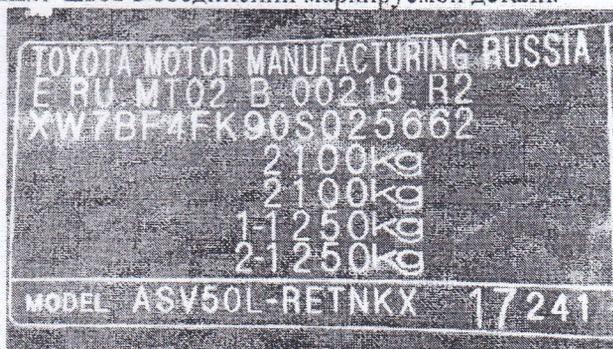
В процессе изучения номерной таблички автомобиля визуально, с помощью лупы увеличением 25х и сопоставления полученных результатов с данными информационных источников, установлены различия по способу изготовления бланка номерной таблички, способу нанесения реквизитов (см. приложение – иллюстрация № 8).

Таким образом, табличка с номером кузова «XW7B4FK90S025662», автомобиля Toyota Camry, номер государственной регистрации транспортного средства Е 268 ВЕ | 82, является полностью поддельной.

Изображение № 8. Увеличенное изображение участка номерной таблички.
