Акт осмотра залогового имущества
(LADA GRANTA, VIN: XTA219010M0732036, Гос. рег. знак: K294KH 134 RUS)

Дата осмотра: «25» августа 2025 г.

Место осмотра: Волгоградская область, г. Волжский (открытая стоянка)

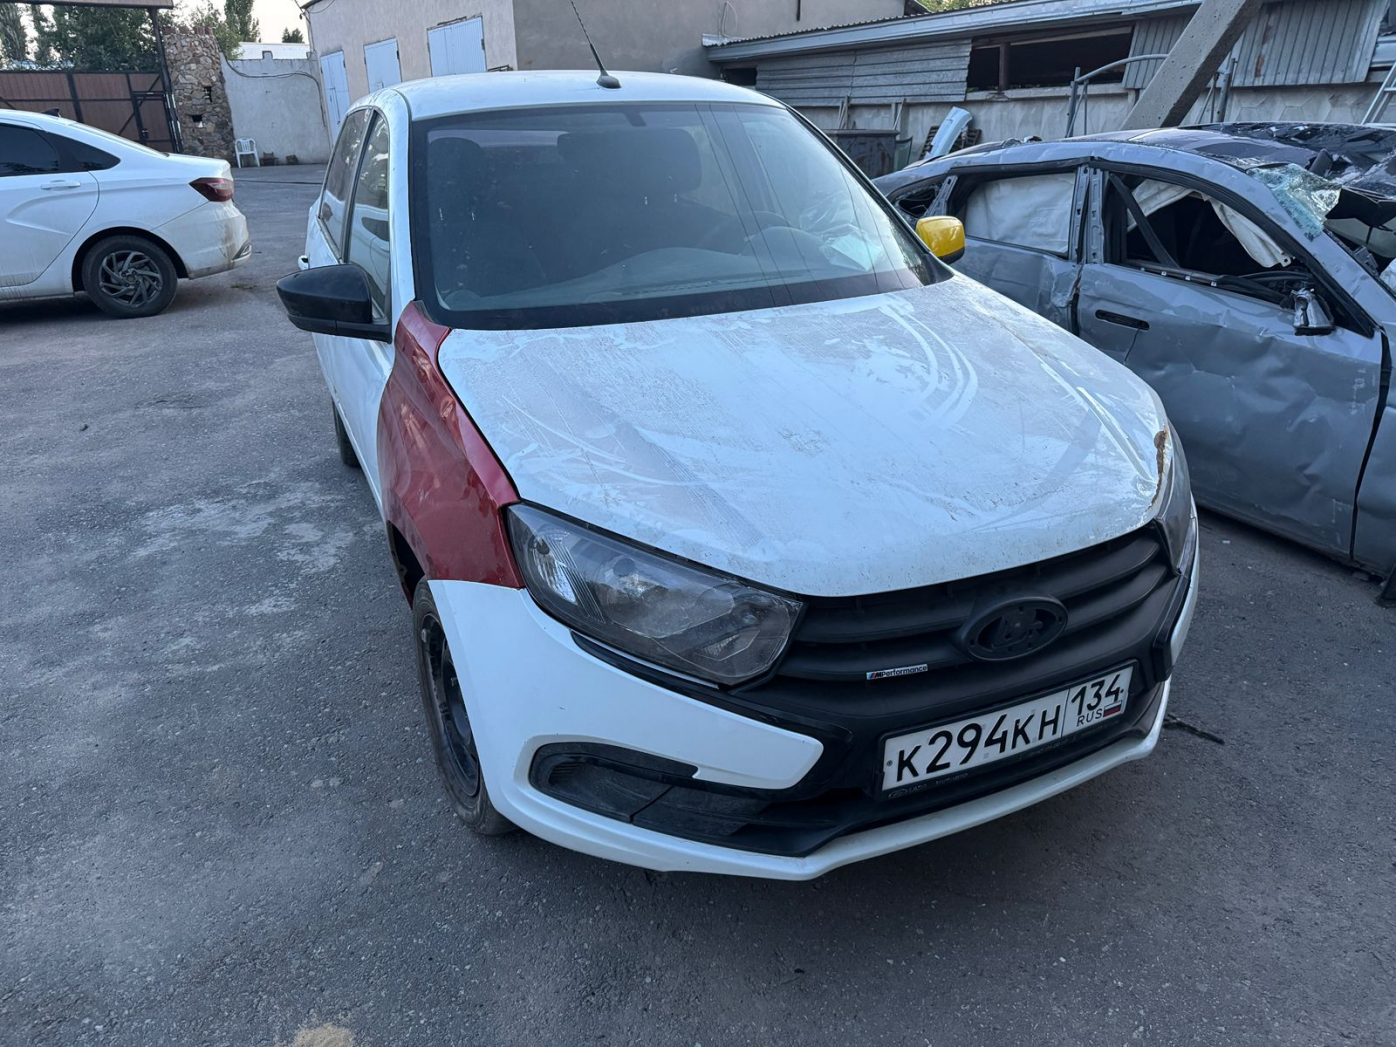
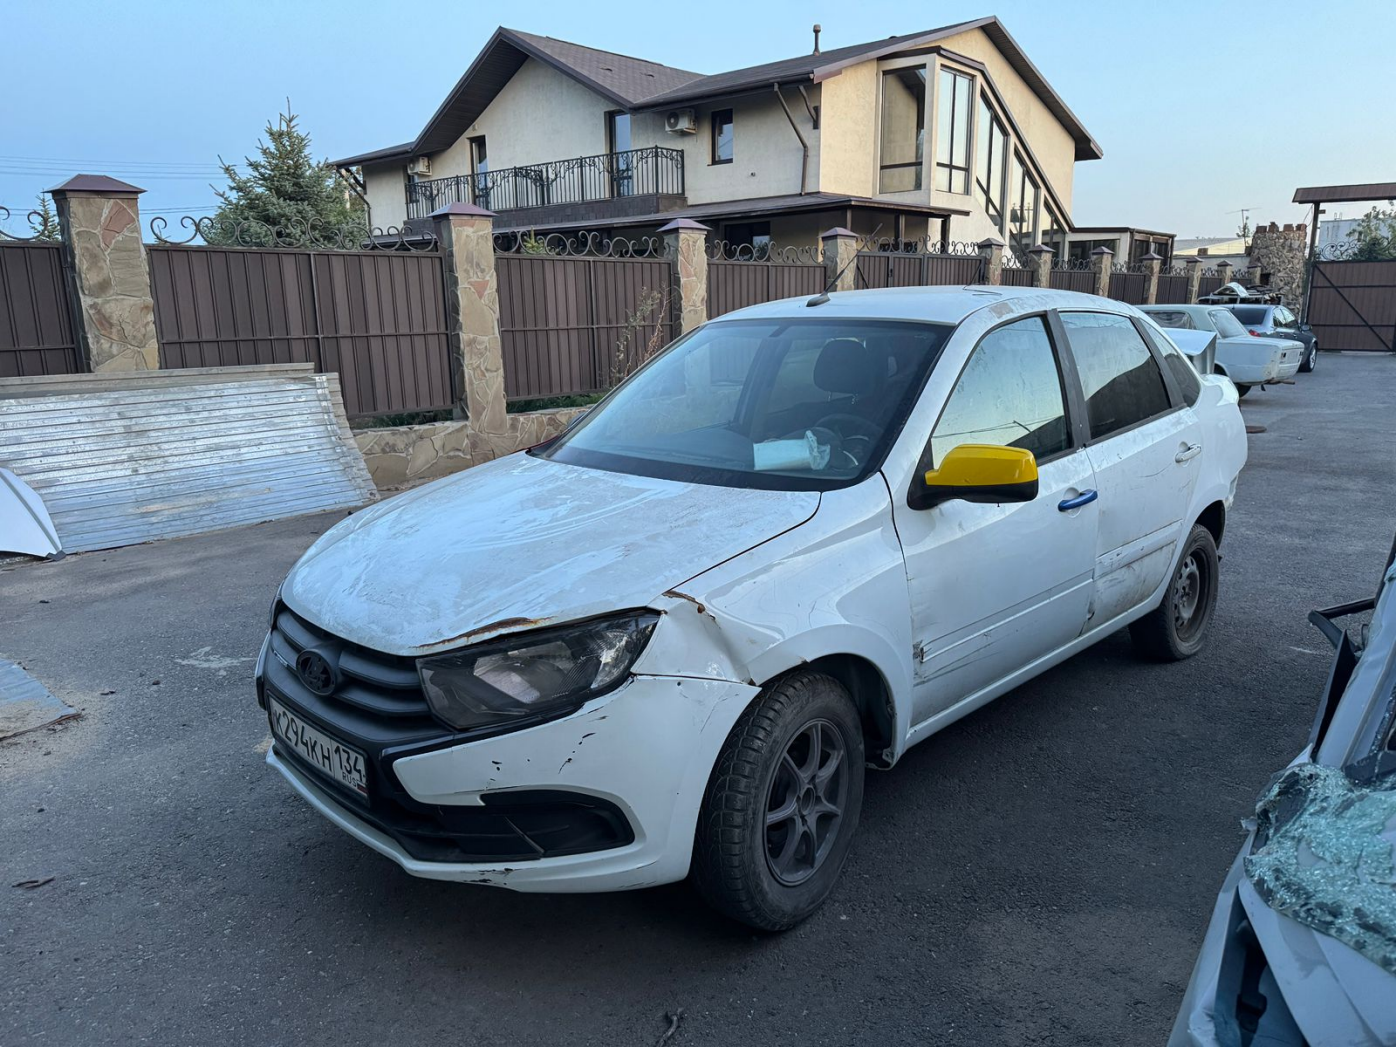
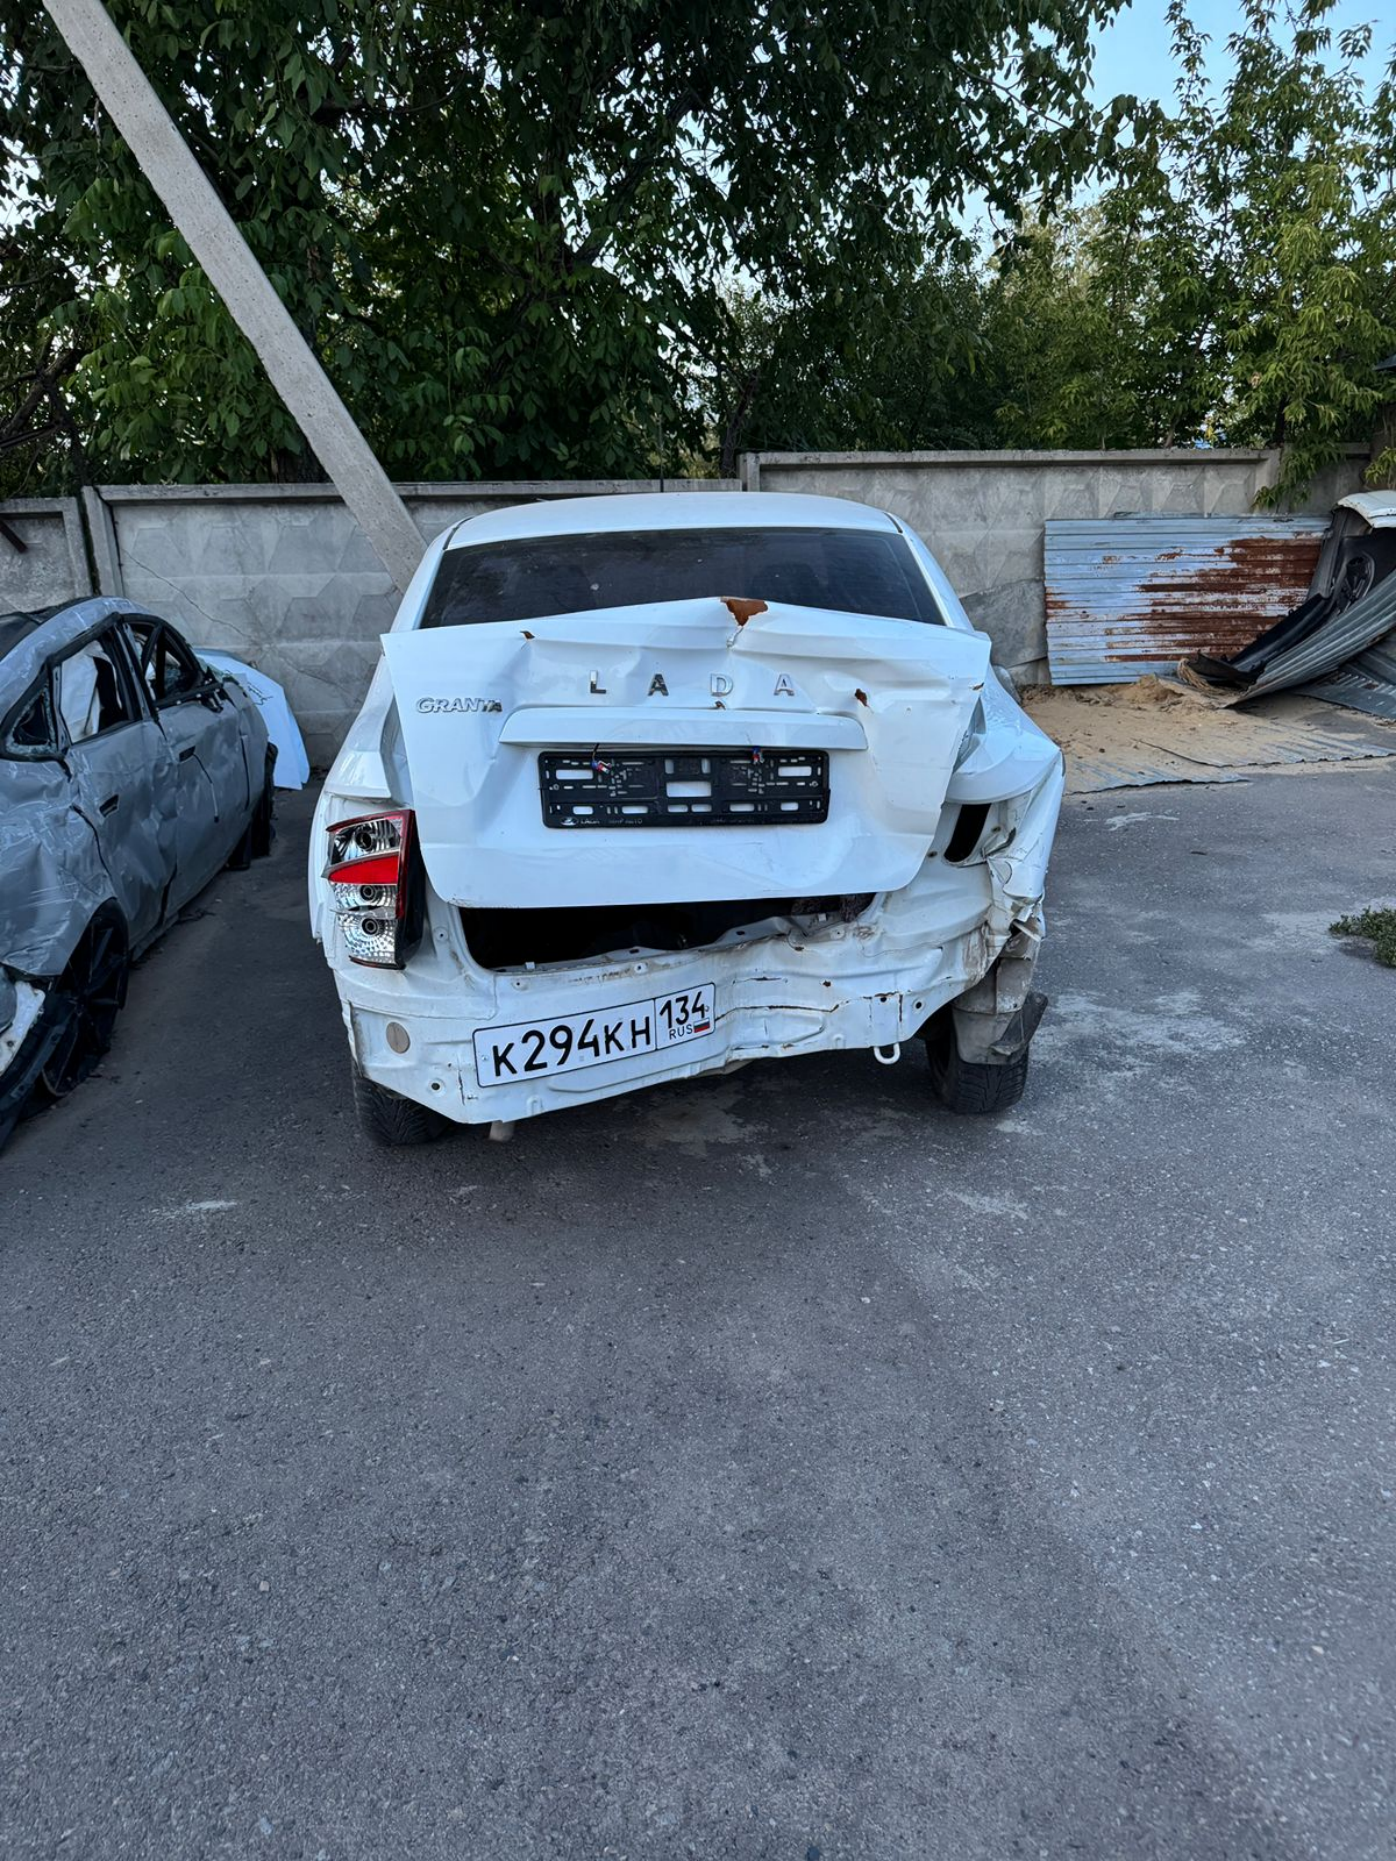
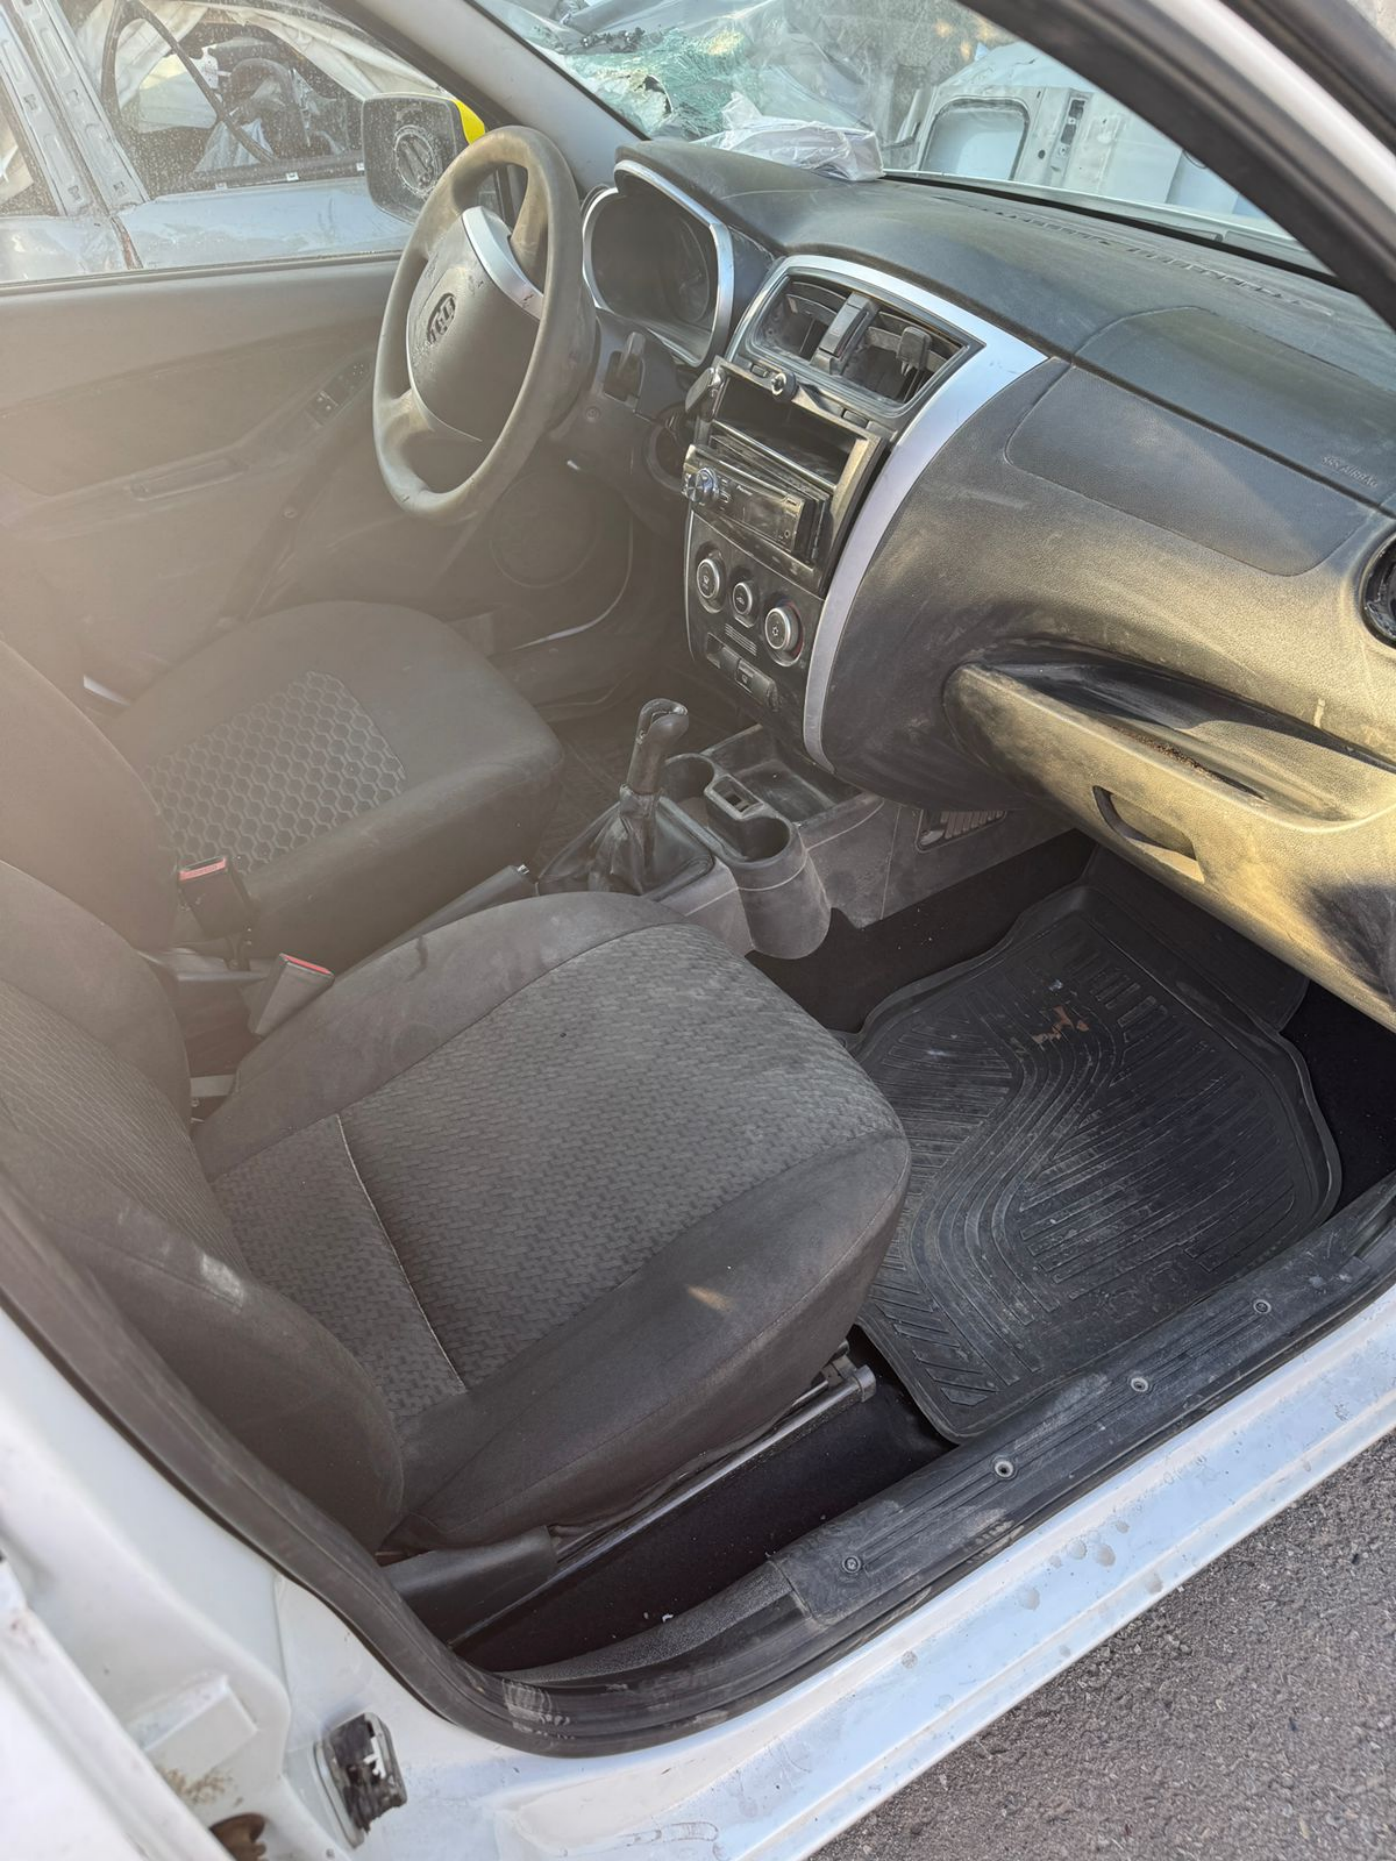
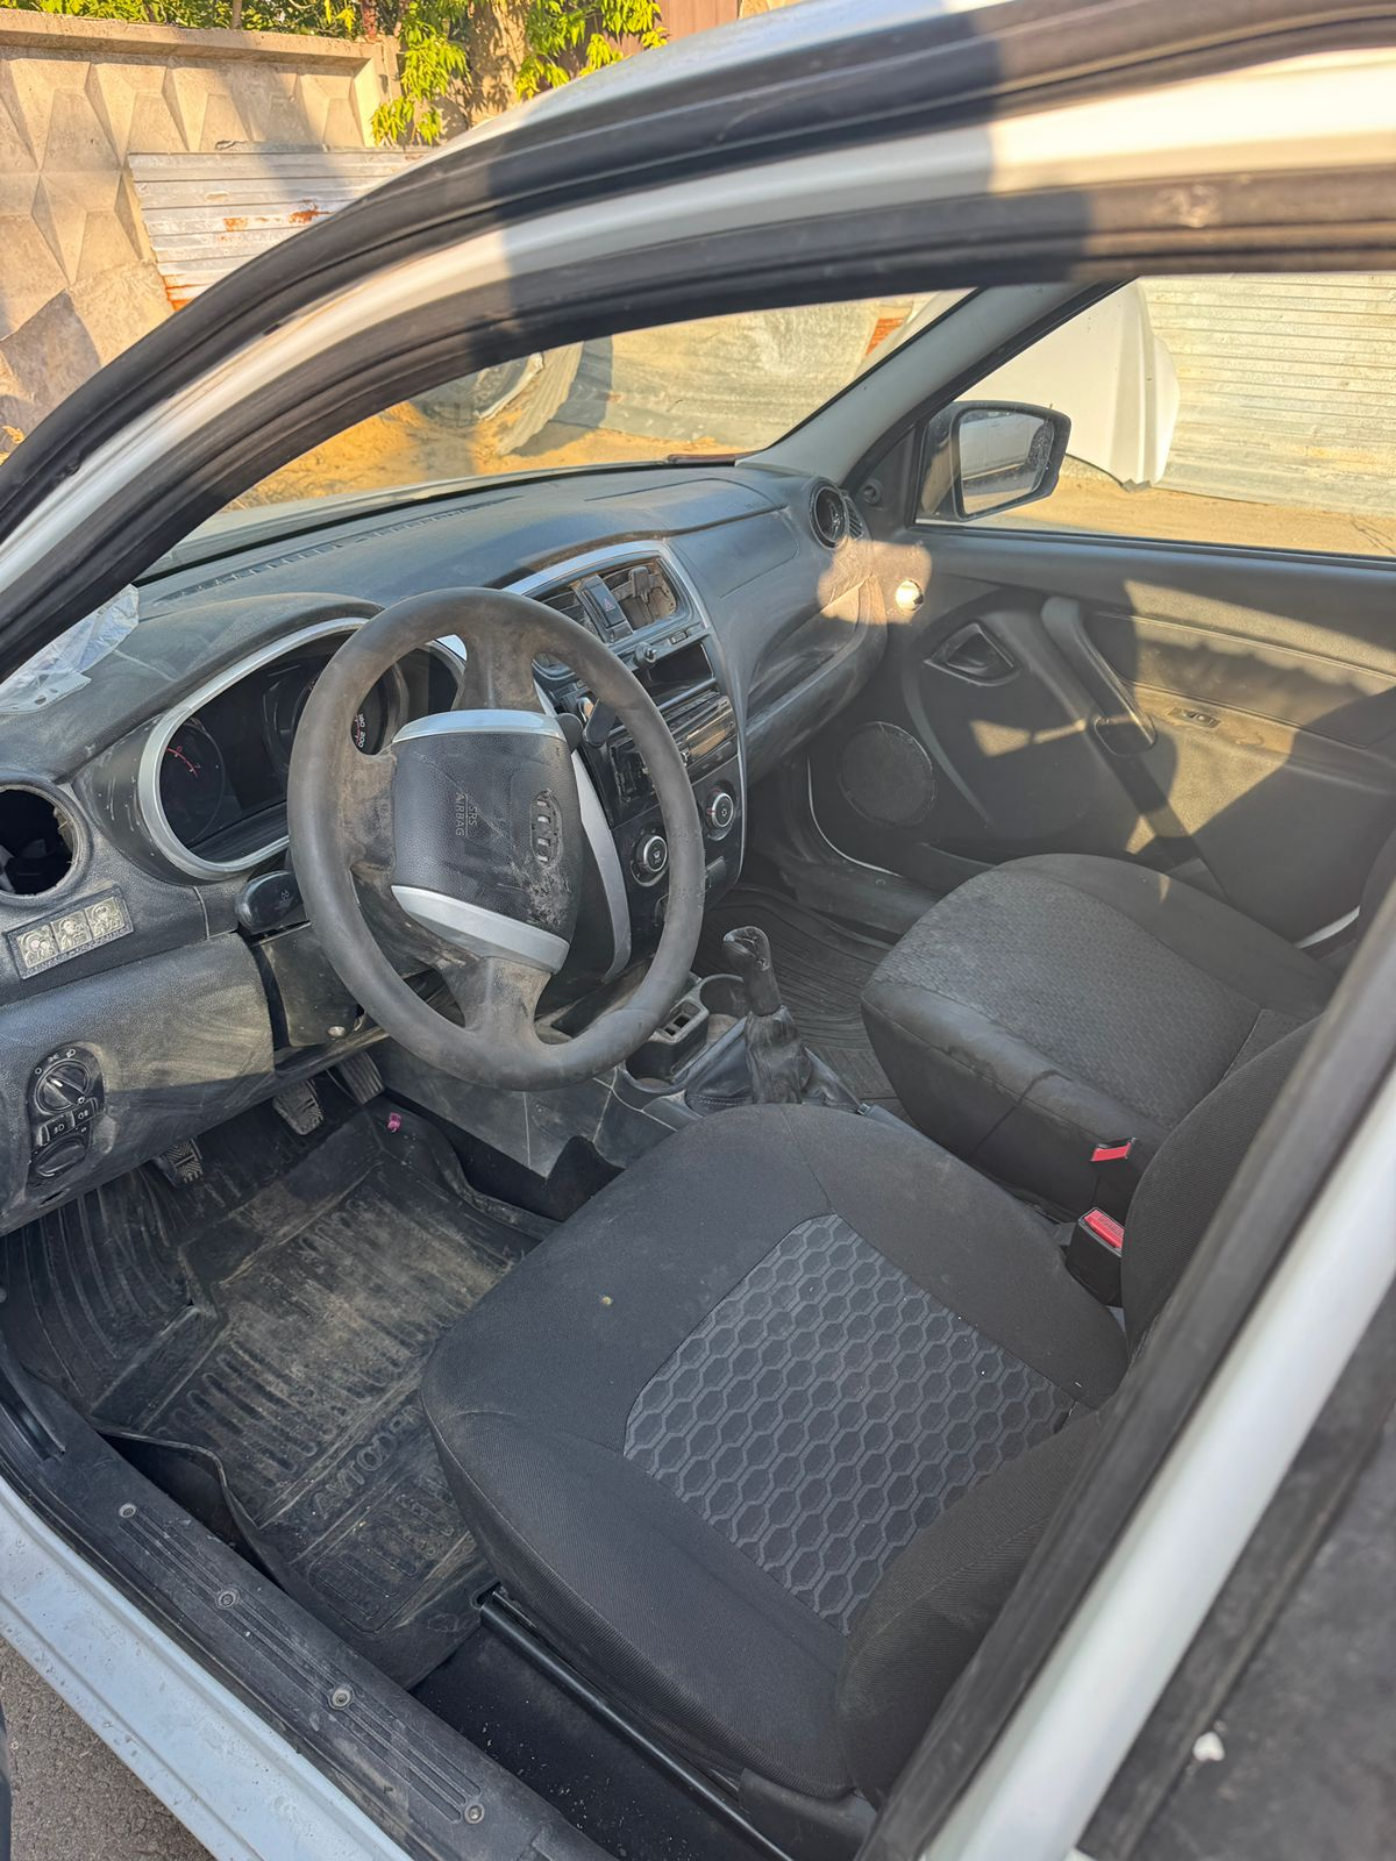
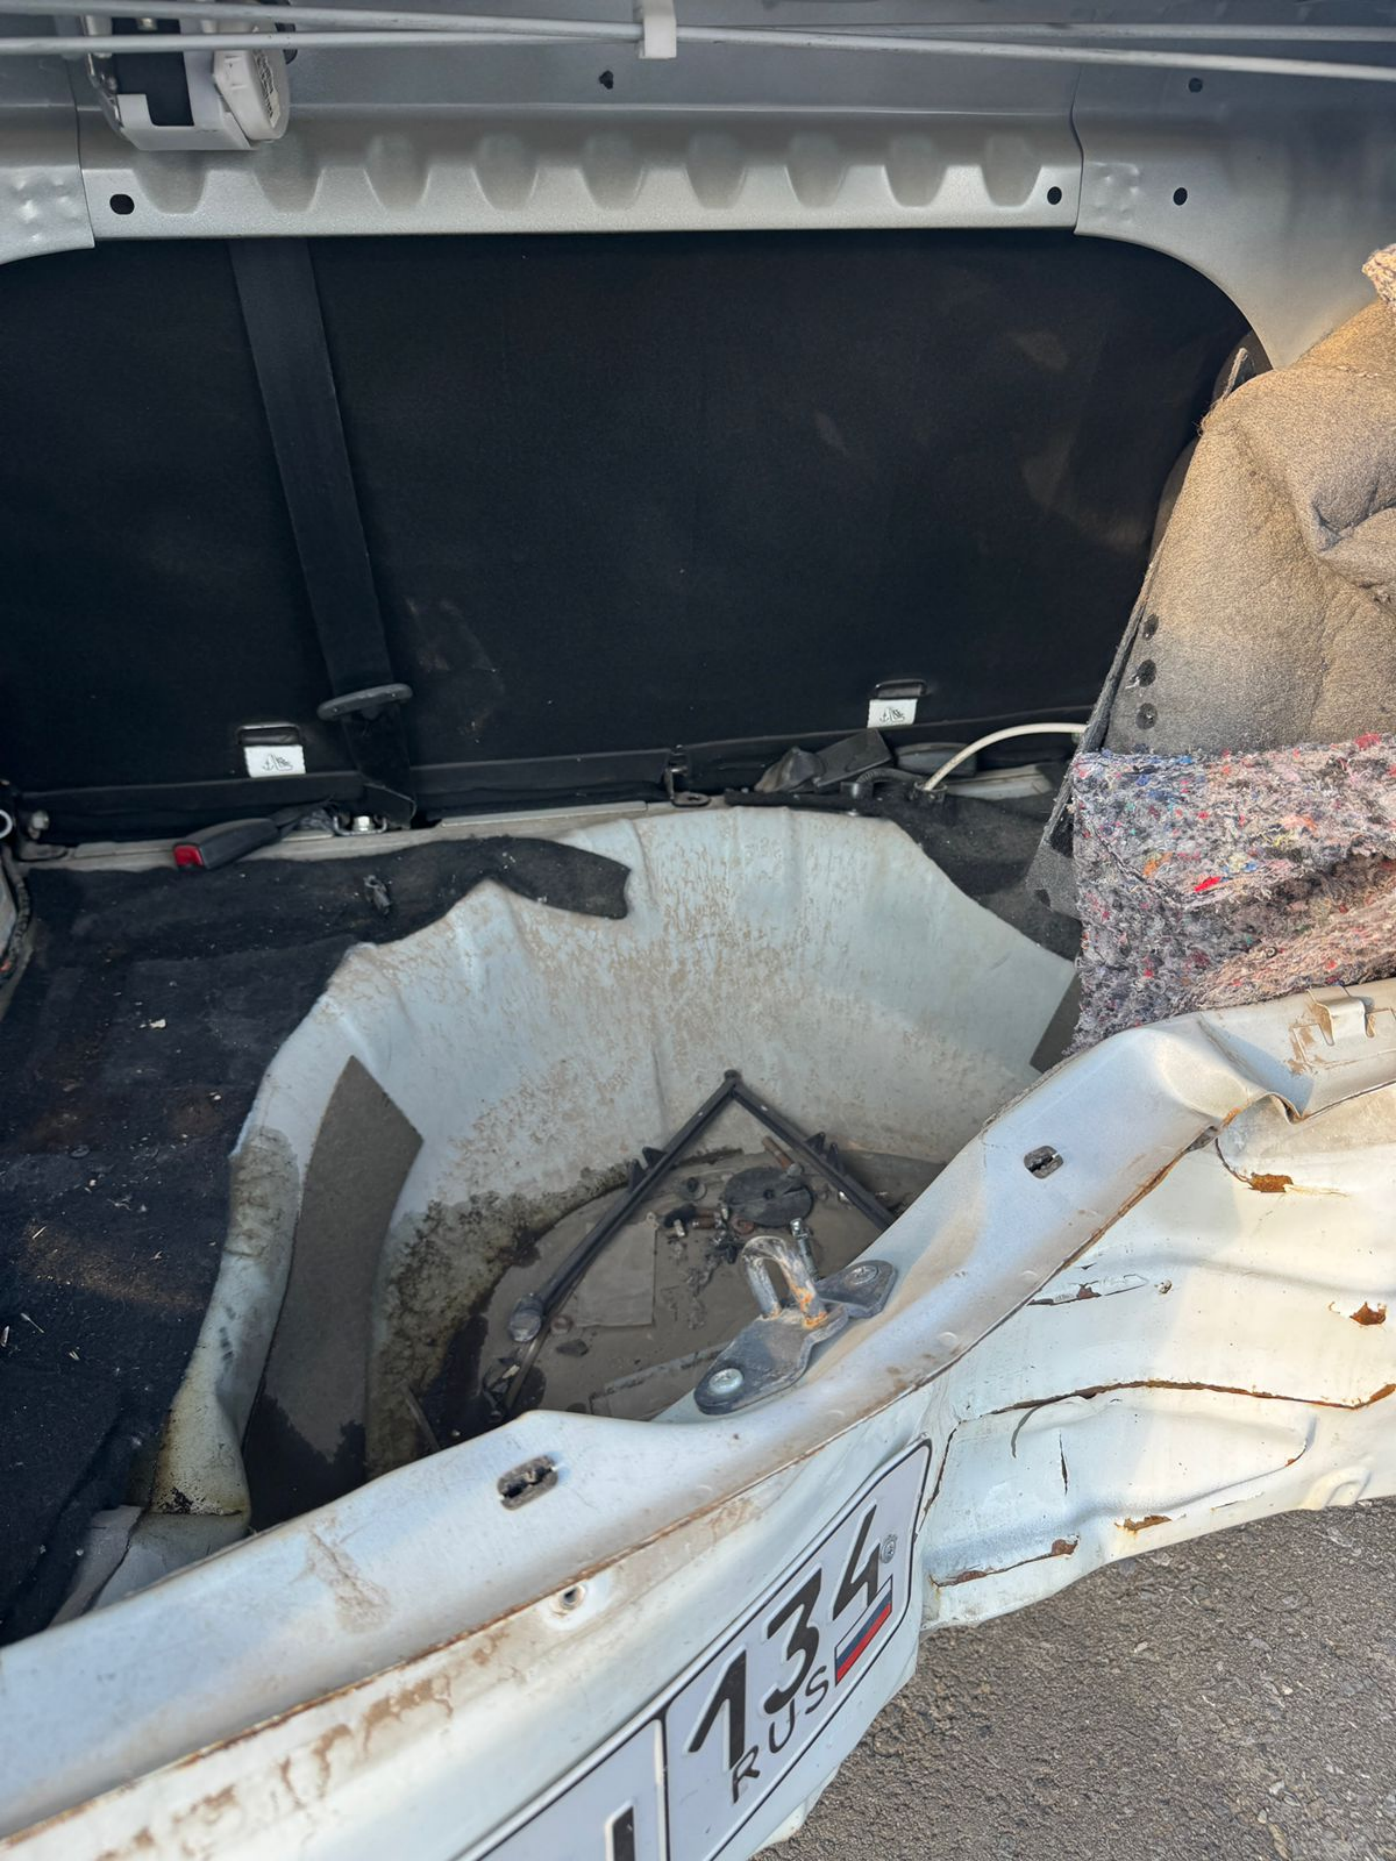
Место нанесения VIN: подкапотное пространство, на правой чашке стойки передней подвески; маркировка читаема, следов изменения не установлено (по результатам визуального осмотра).

– Задняя часть автомобиля имеет значительные повреждения после ДТП: крышка багажника сильно деформирована и смята; задняя панель с выраженными складками; замковая планка багажника деформирована; задний бампер отсутствует; левая задняя фара отсутствует, правая – повреждена/разобрана.

– Передняя часть: капот с вмятинами и следами ударов; передний бампер с потертостями и поверхностными повреждениями; левая передняя фара на месте, визуально целая; левое переднее крыло заменено/не окрашено, имеются несоосности зазоров.

6.2. Состояние – аварийное: кузов имеет значительные повреждения, задняя часть деформирована, элементы различного цвета, имеются следы ремонта.
